ATTIVITA' DI RILEVAMENTO

Attività svolta presso il Laboratorio di Fotogrammetria dell'Istituto Universitario di Architettura di Venezia dal 1980 al 1991

C23 – PORTALE CENTRALE DELLA BASILICA DI SAN MARCO A VENEZIA

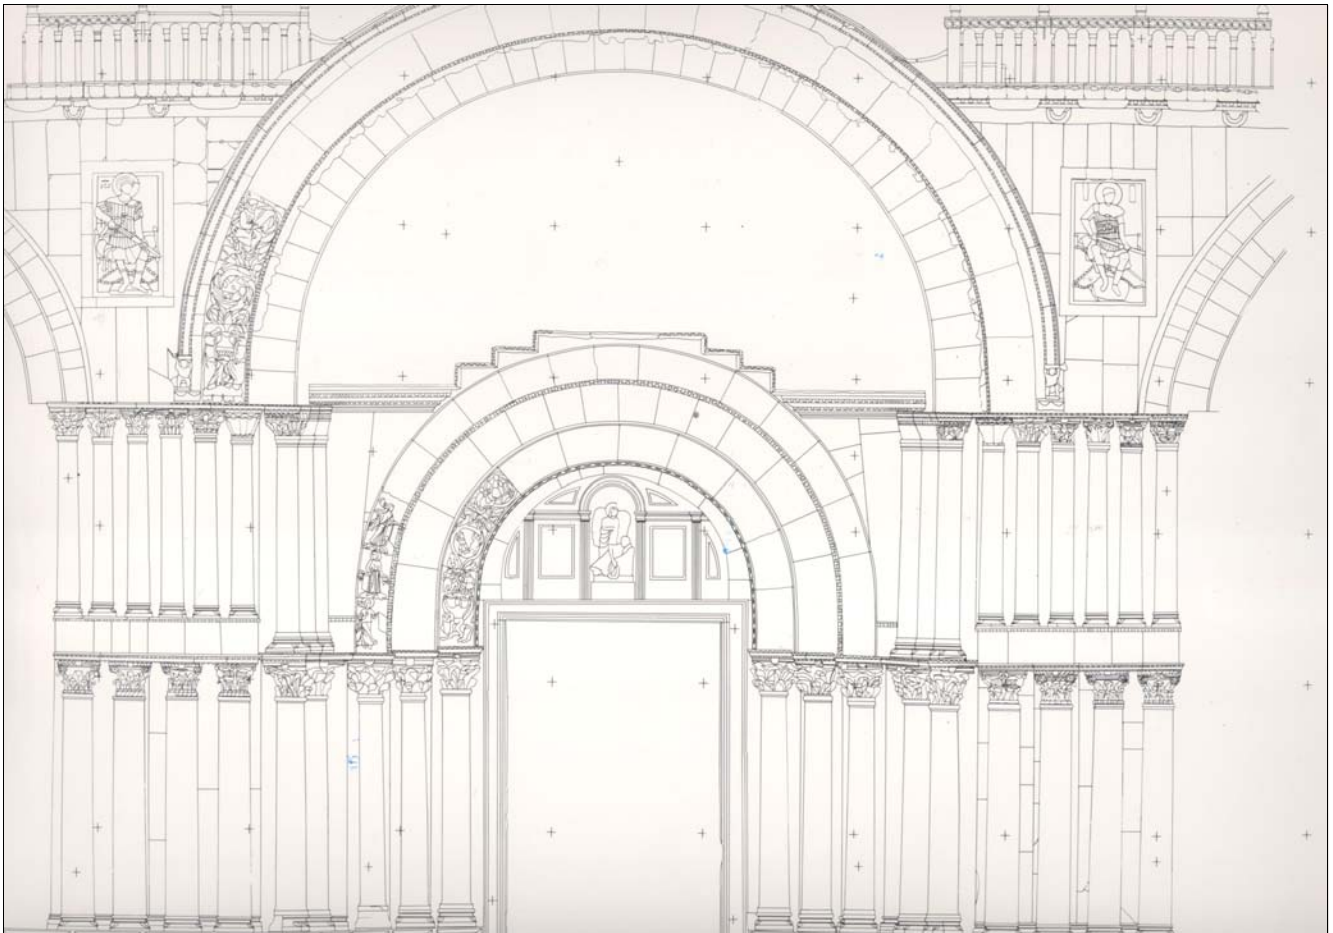
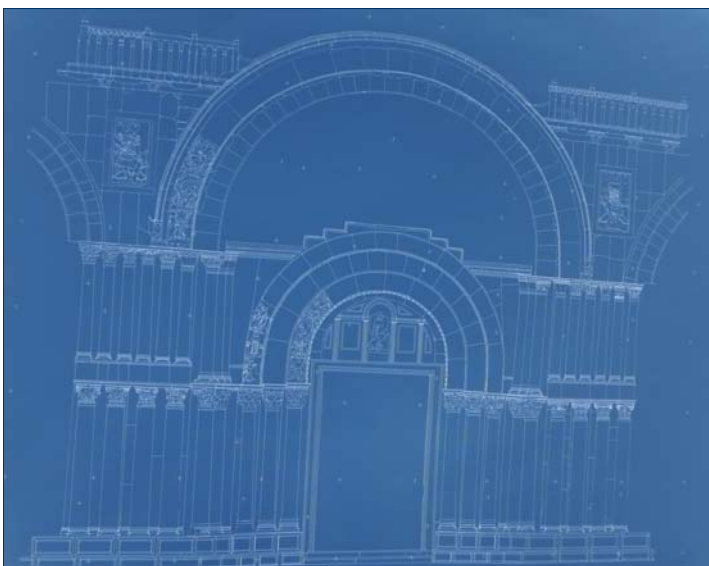
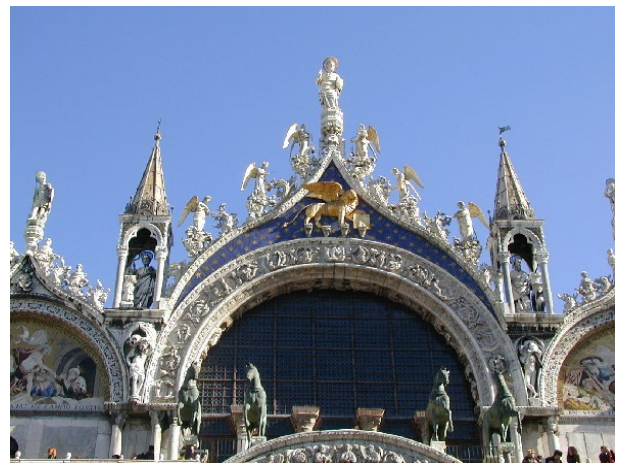
Restituzione al tratto del Portale Centrale - originale in scala 1:25. La restituzione fotogrammetrica è stata integrato anche da una serie di raddrizzamenti delle parti scolpite lungo le arcate.
