ATTIVITA' DI RILEVAMENTO

Attività svolta presso il Laboratorio di Fotogrammetria dell'Istituto Universitario di Architettura di Venezia dal 1980 al 1991

C24 – CHIESA DELLA MADDALENA A VENEZIA

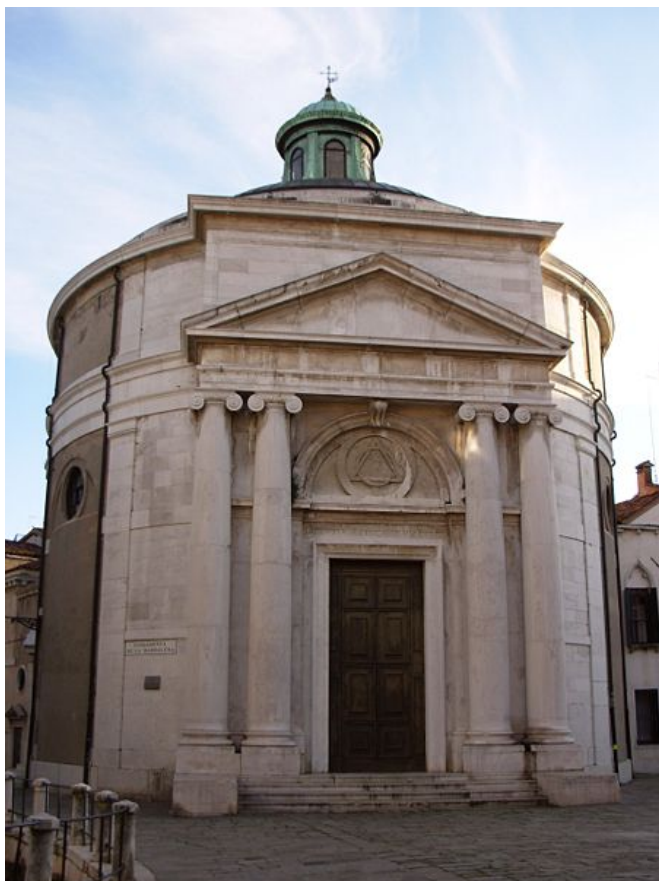
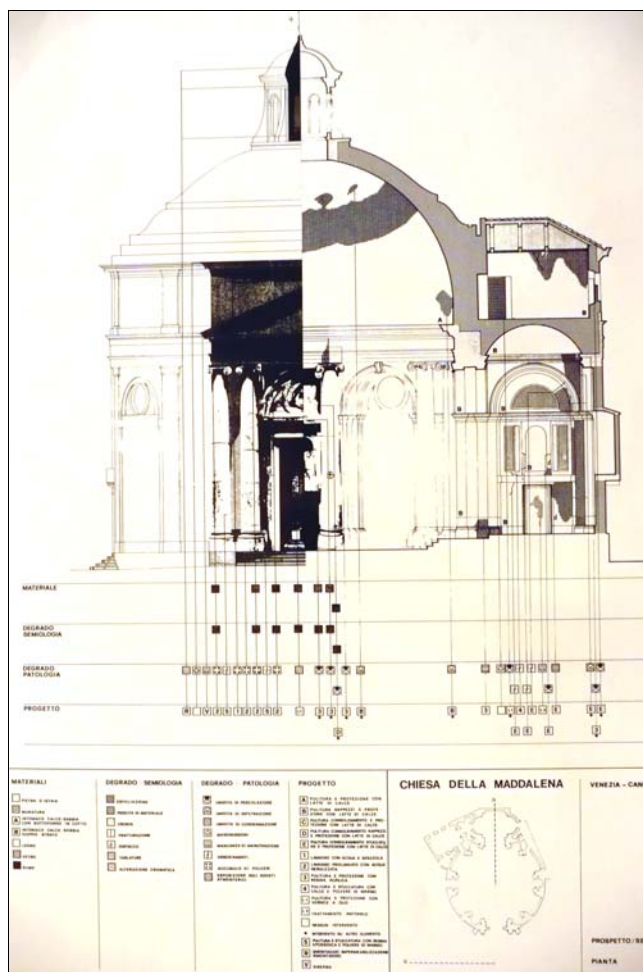
Grafico di sintesi di tutte le informazioni raccolte per l'analisi del degrado, dei materiali con apposita schedatura sia per la facciata esterna che per le parti interne - originale in scala 1:50.

Nella **Chiesa della Maddalena**, oggetto di restauro da parte della Soprintendenza ai Beni Ambientali ed Architettonici di Venezia, l'uso di diverse forme di rappresentazione nello stesso elaborato indica un processo di ricerca dove i vari tentativi vengono messi a confronto per capirne i limiti, gli errori e le potenzialità. L'integrazione di restituzione fotogrammetrica al tratto e di fotogrammi raddrizzati rappresenta un efficace modo di rappresentazione della consistenza materiale dell'edificio, principalmente per l'immediatezza e la ricchezza di particolari che l'immagine fotografica restituisce.

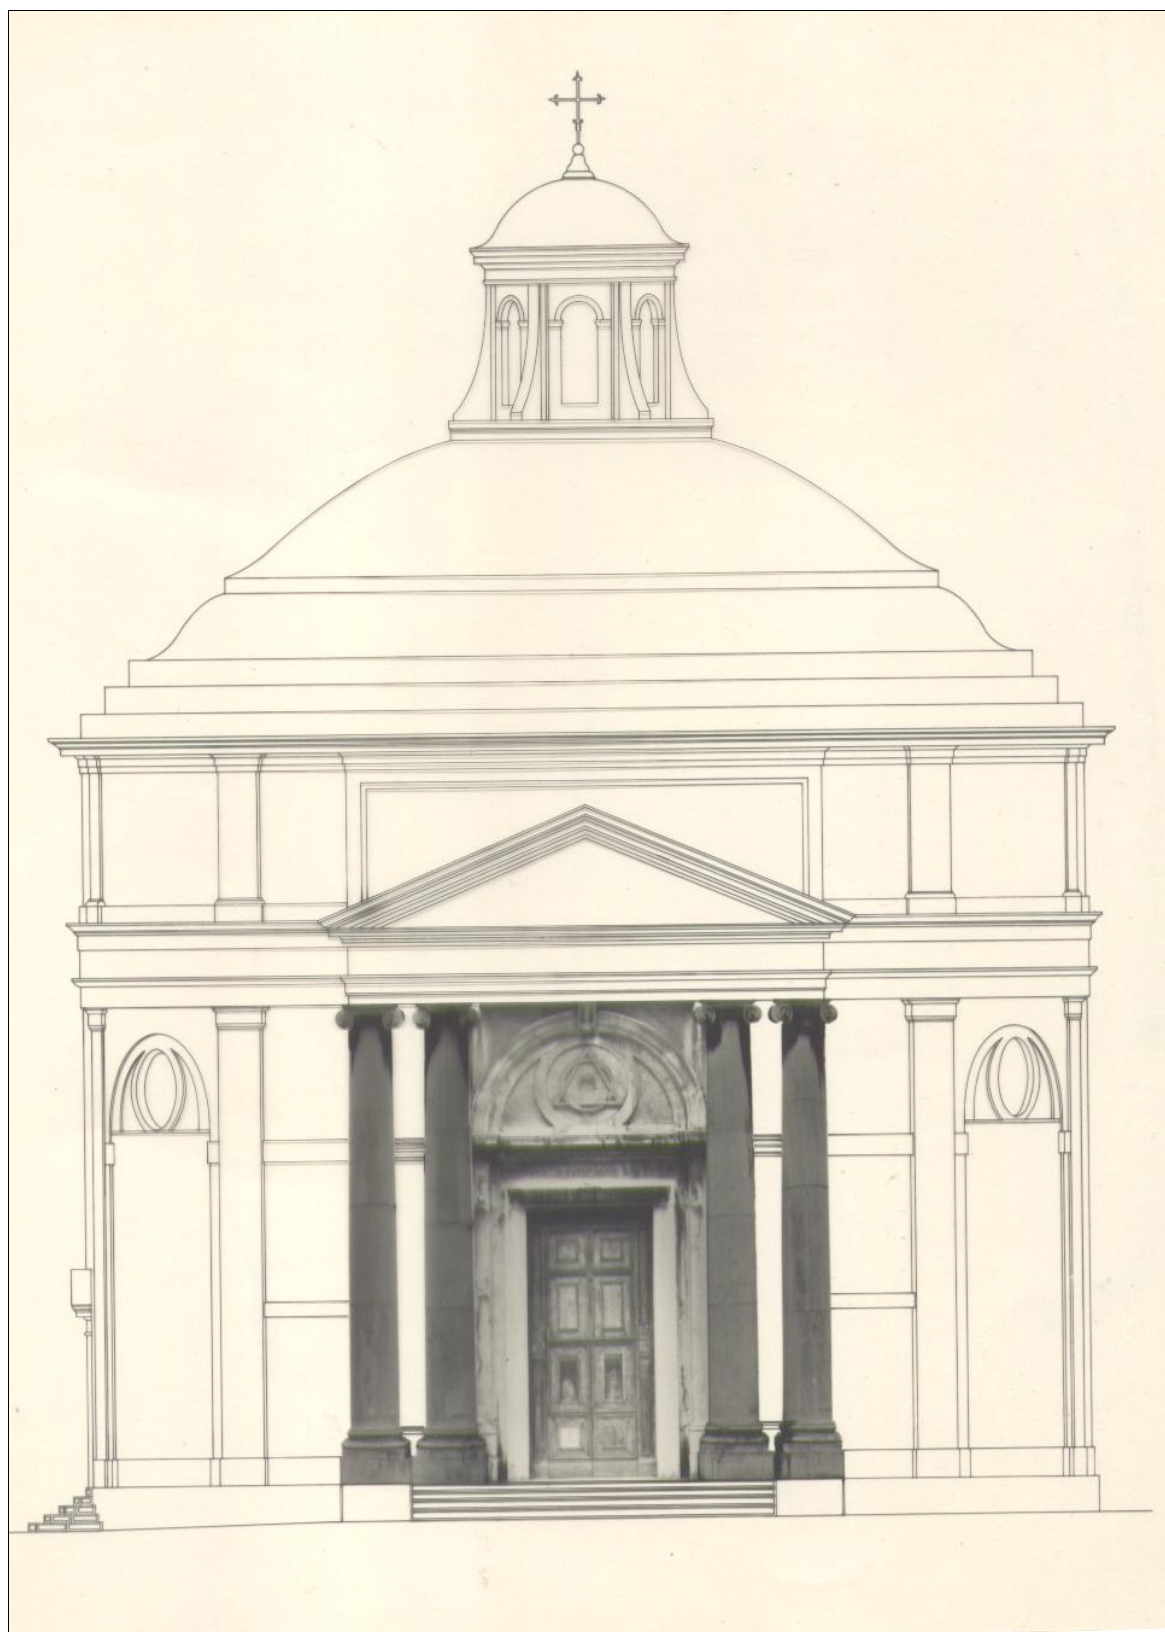
Restituzione della facciata principale - originale in scala 1.50.
