ATTIVITA' DI RILEVAMENTO

Attività svolta presso il Laboratorio di Fotogrammetria dell'Istituto Universitario di Architettura di Venezia dal 1980 al 1991

C7 – VILLA ALMERICO-CAPRA-VALMARANA “LA ROTONDA” A VICENZA

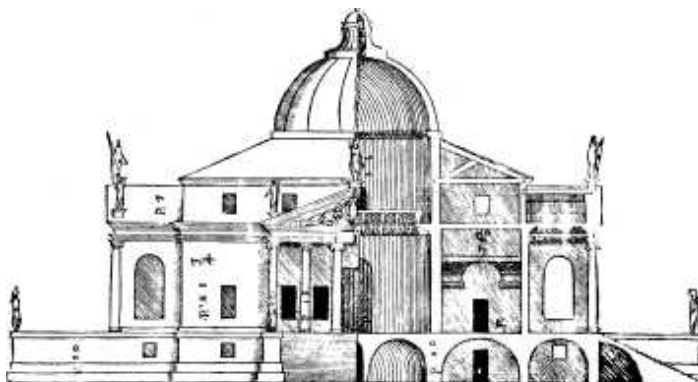
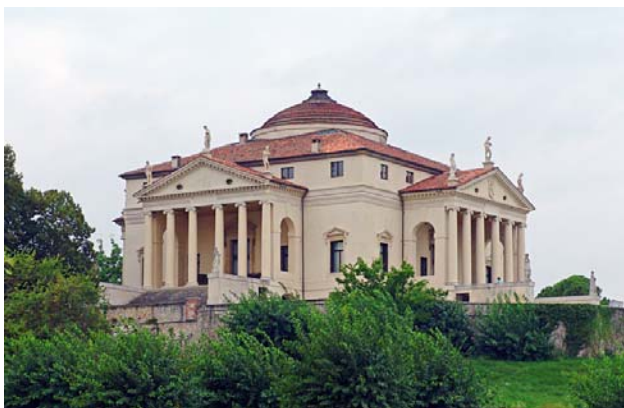
Il rilievo è stato impostato su una poligonale esterna di 5 vertici utilizzati con alcune integrazioni come estremi di basi topografiche oer le misure d'appoggio alle prese fotogrammetriche e come punti di vincolo per le reti raffittimento. Un certo numero di prese fotogrammetriche esterne ed interne con stereocamera grandangolare (base cm 120, distanza principale 60 mm) hanno completato la raccolta di informazioni *in situ*.

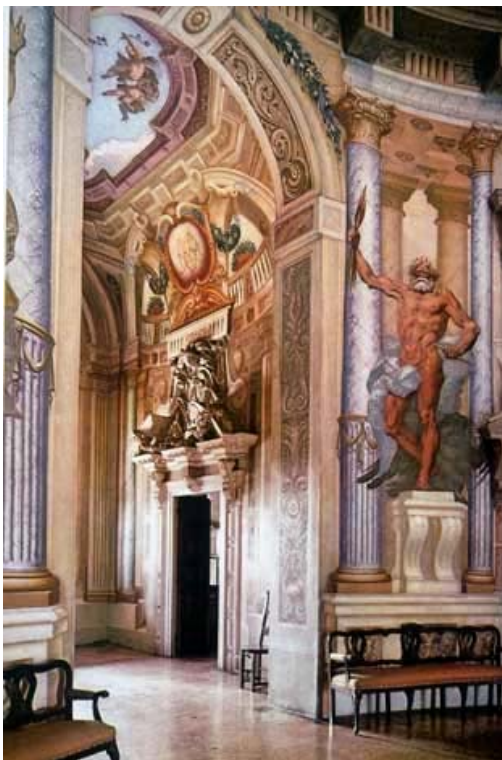
Il piano delle misure dirette con indicazione delle trilaterazioni indipendenti e delle trilaterazioni ancorate ai vertici della rete interna (immagine a pagina 2 e in alto a sinistra). Planimetria della villa con la distribuzione dei vertici principale e secondari della rete topografica interna nell'immagine in alto a destra – originali in scala 1:50

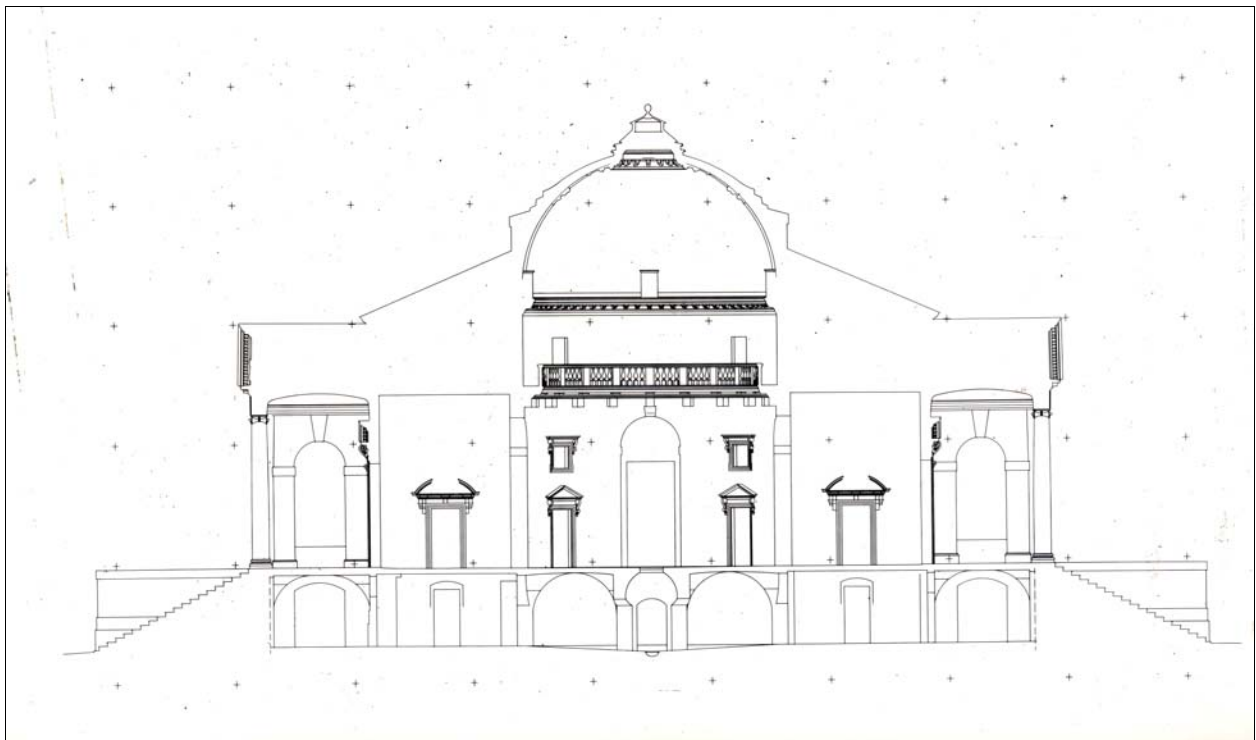
Prospetto principale e sezione lungo l'asse NO-SE ottenuta con il concatenamento di due profili indipendenti interno ed esterno e successiva integrazione grafica con i rilievi di dettaglio originali in scala 1:50.

Il rilievo ha portato alla luce alcune "anomalie" nel prospetto principale riscontrabili solo attraverso questo tipo di rilievo tra cui:

i vertici di base del timpano risultano deformati verso l'alto e a tale deformazione corrisponde un andamento a cuneo dei conci di trabeazione;

le statue più "lontane" in corrispondenza dei tre vertici del timpano, sono di circa cm 50 più alte di quelle, in basso, agli inizi dello scalone;

il profilo dei muri di attacco dei pronai al corpo centrale ha un andamento verticale dalla base sino all'imposta dell'arco, ma arretra leggermente, inclinandosi, nel tratto superiore, accentuando l'andamento rastremato della colonna vicina;

gli intercolumni del pronao non rispettano i moduli dell'ordine ionico (Vignola) ma le colonne ne seguono rigorosamente i canoni;

la linea di coronamento del grande corpo quadrilatero sul quale si innalza la cupola presenta una sensibile deviazione dall'orizzontale piegandosi verso l'alto ai due estremi, irregolarità occultata dalla gronda.
