B7 – FACCIATE DELLA LOGGIA DEL LIONELLO E DEL DUOMO A UDINE

LA LOGGIA DEL LIONELLO

IL DUOMO

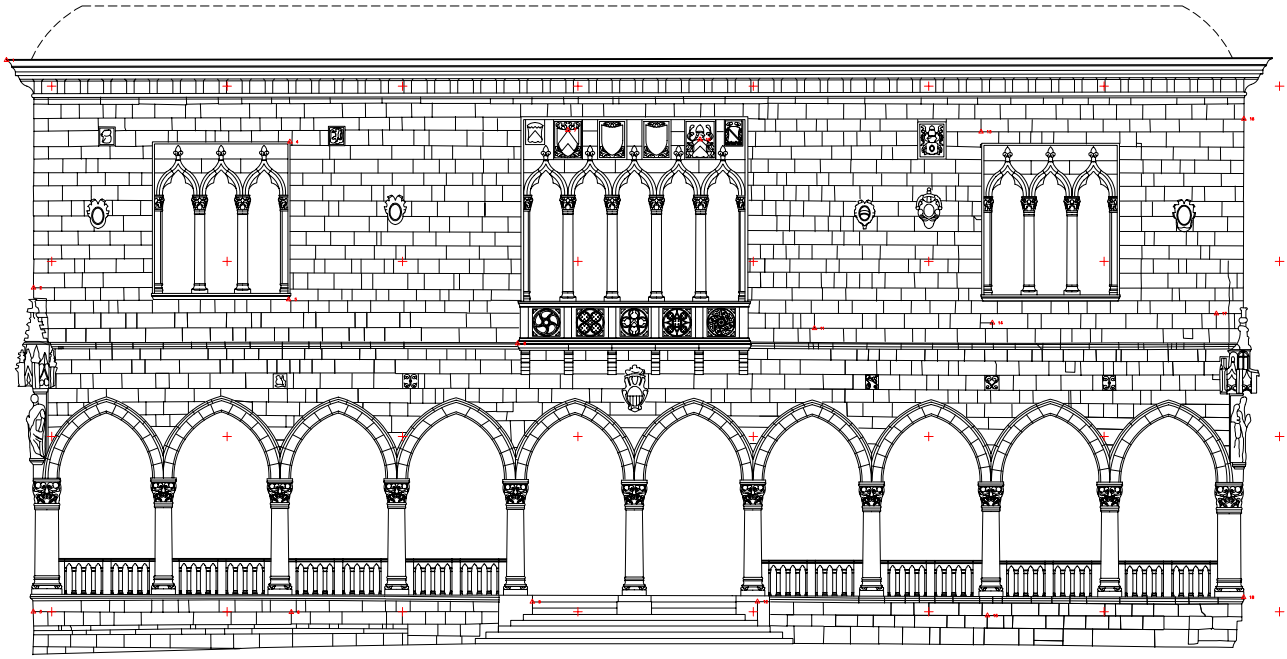
UDINE – LOGGIA DEL LIONELLO

DEFINIZIONE DEI MATERIALI LAPIDEI

STATO DI CONSERVAZIONE

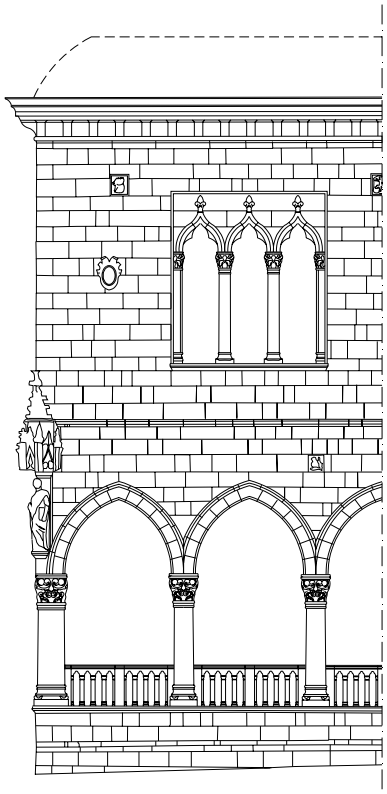
Particolare della facciata e classificazione dei materiali lapidei e dello stato di conservazione – originale in scala 1:25.
