ATTIVITA' DI RILEVAMENTO

Attività svolta presso il Laboratorio di Fotogrammetria dell'Istituto Universitario di Architettura di Venezia dal 1980 al 1991

C29 – CHIESA DI SANTA MARIA DEL GIGLIO A VENEZIA

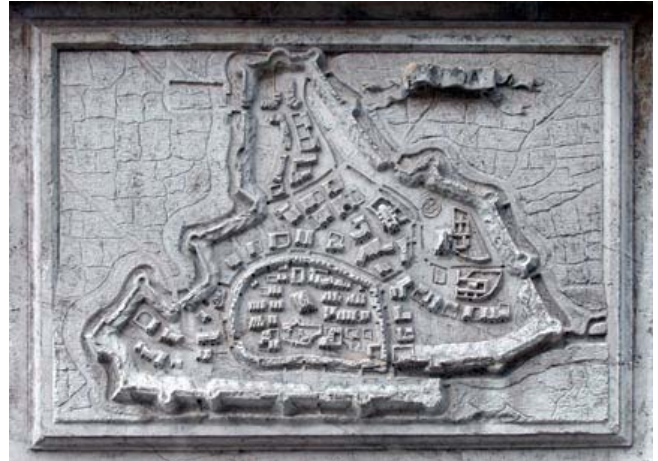
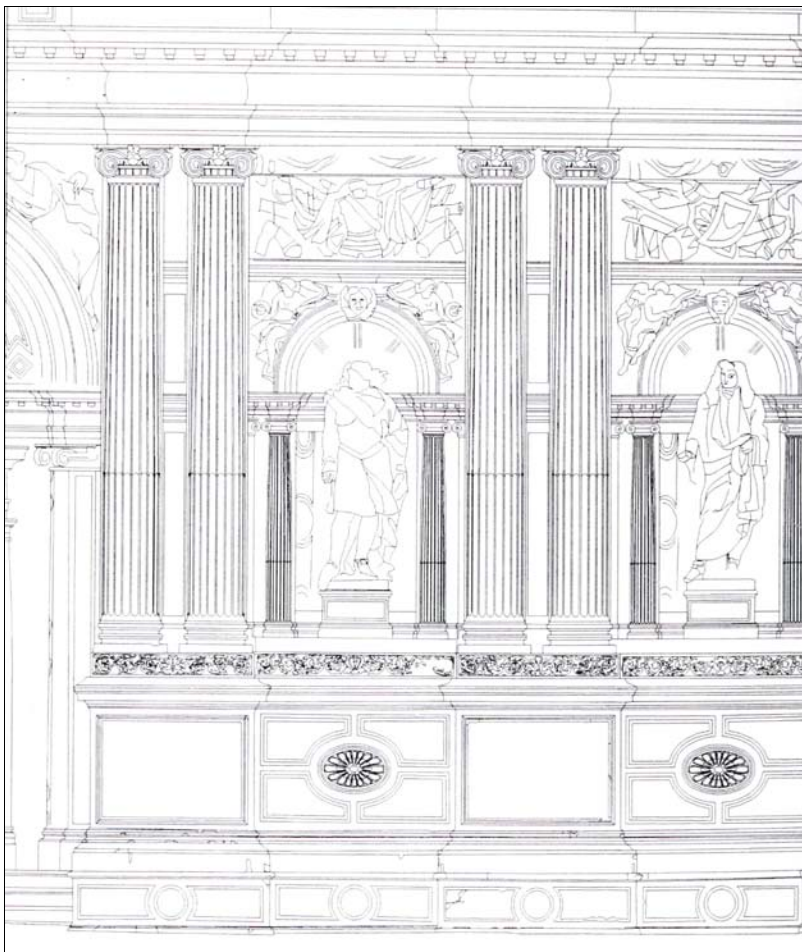
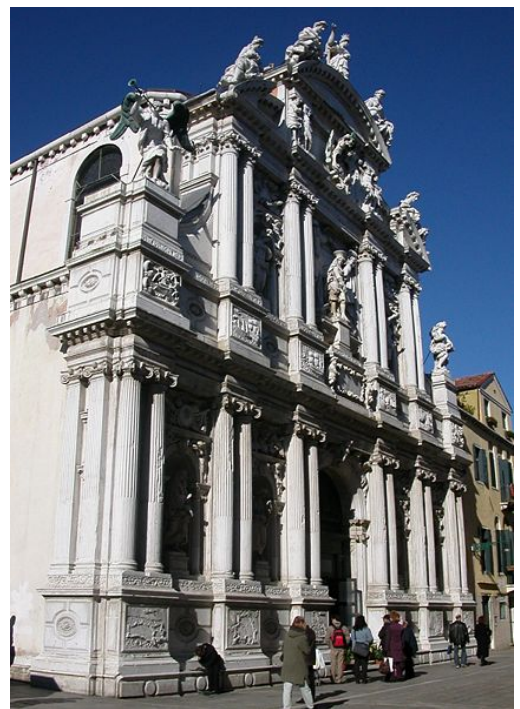
Il rilievo di **Santa Maria del Giglio** rientra nella serie dei rilievi di facciate di chiese veneziane a supporto delle attività di intervento del restauratore. Le restituzioni analitiche al tratto delle architetture e delle parti decorative di questa facciata sono state integrate da raddrizzamenti fotografici dei bassorilievi del basamento del primo rodine.

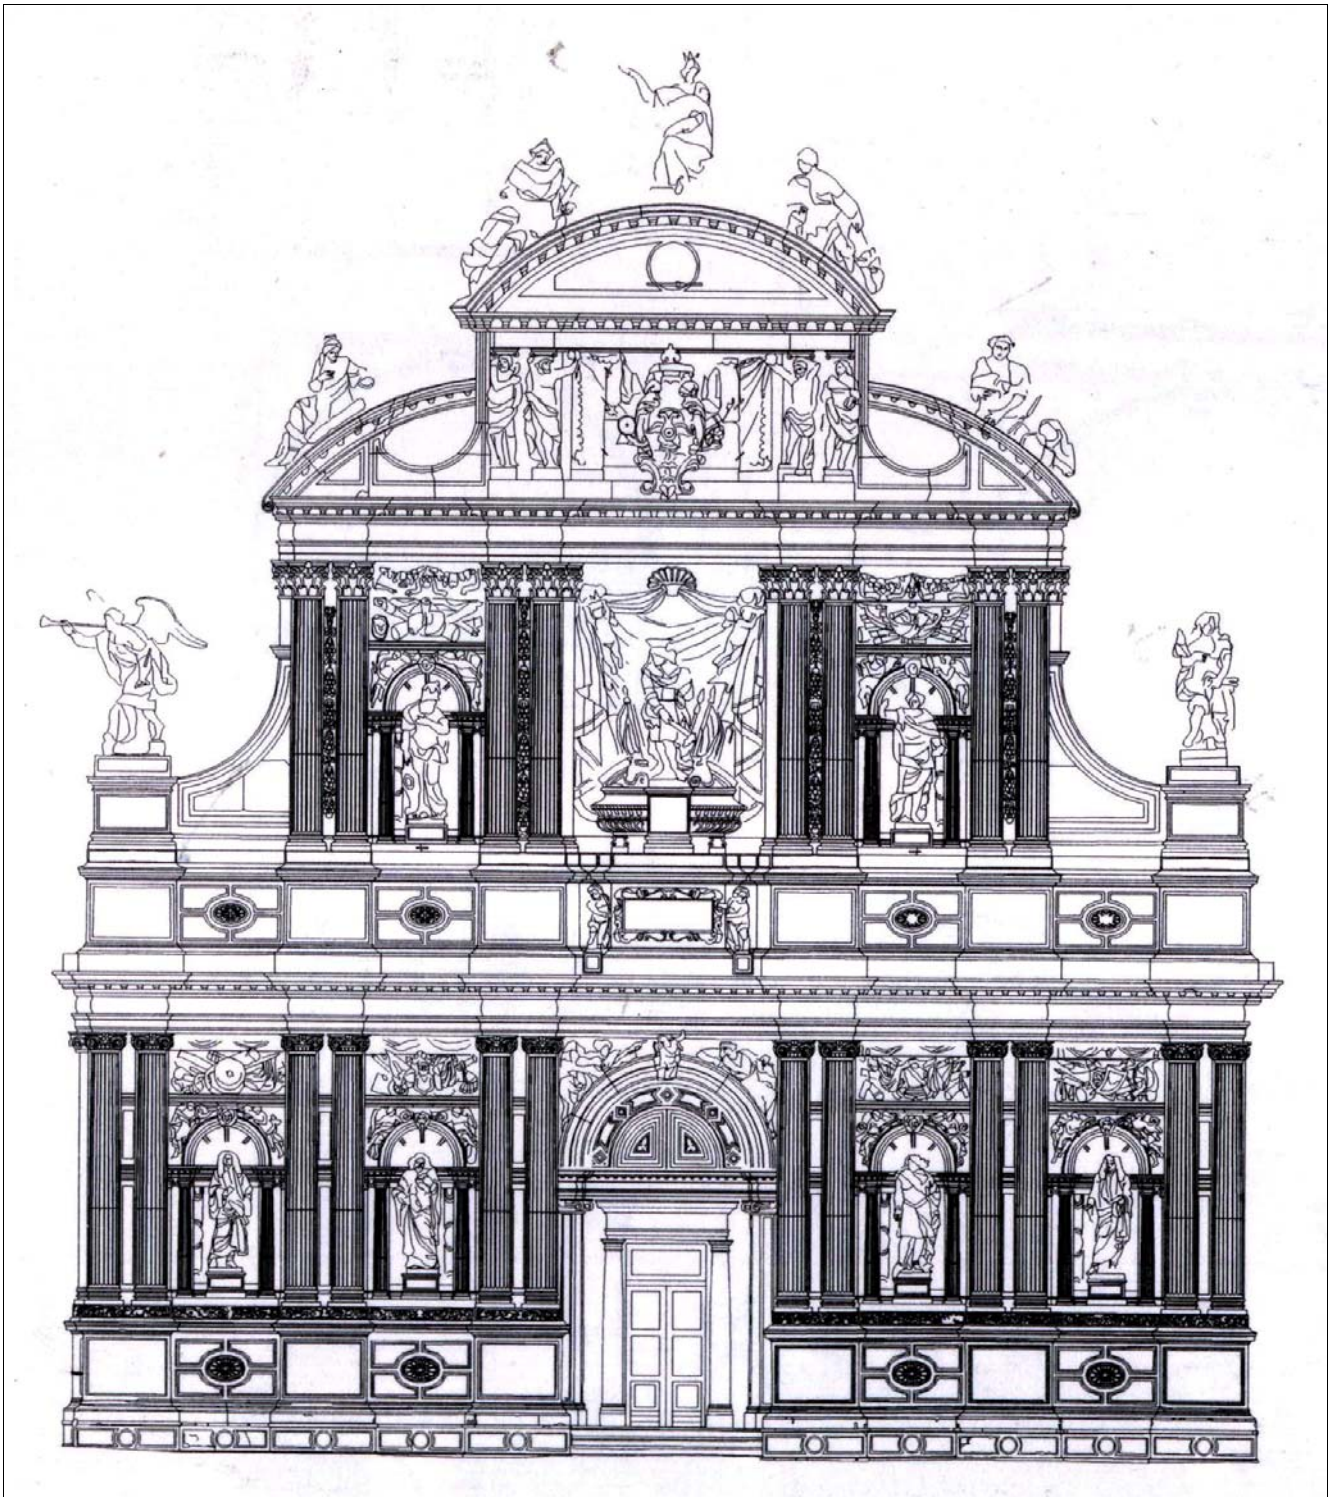
Restituzione fotogrammetrica al tratto della facciata principale - originale in scala 1:20.
